## Новые факты о прочности колодцев

заключение о прочности колодцев из пластика находящиеся под нагрузкой

## Заключение об исследовании колодцев

# Колодцы "Вавин" остаются неповреждёнными после 13 лет эксплуатации благодаря способности сжиматься и растягиваться

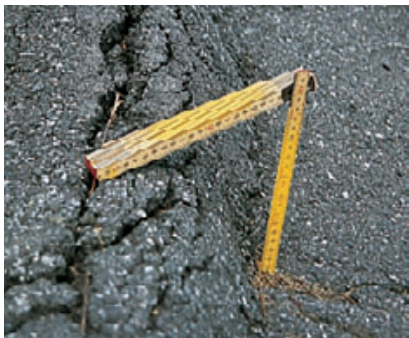
▲ Пример, показывающий последствия воздействия мороза на почву, что наносит большой урон дорогам, канализационным системам и домам.

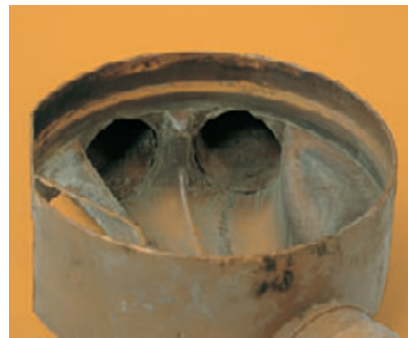
Пример воздействия мороза на верхнюю часть колодца с люком. Приподнятие люка над дорогой - опасно для транспорта и снегоуборочных машин. Колодец ранее был отремонтирован.

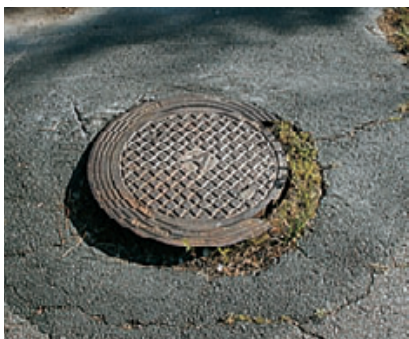
▲ Согласно инструкции по установке, колодец засыпается песком. При сильных морозах песок замерзает и приподнимает шахтную трубу, отрывая её от дна колодца. Вследствии этого, эксплуатация канализационной системы наруша-

ется из-за попадания в неё песка и земли. Также, движение породы может стать причиной возникновения пробоин в самой системе. (рисунки: Ingvar Öhman: "Tjäl-lyftningsförlopp för brunnar inom VA-sidan", Högskolan i Luleå 1981)

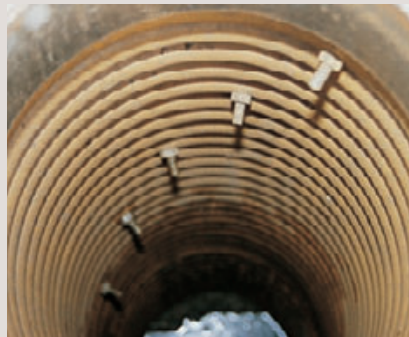
Если посмотреть в колодец, то можно увидеть метки (P1-P9). Они находятся на расстоянии 20 см друг от друга, что дает возможность отмечать, как двигаются различные части трубы. При необходимости болты убираются.

Измерительными метками были 9 болтов (P1-P9), вкрученные во внутрь трубы с интервалом 20 см. Высшая точка, таким образом, могла нивелироваться к зафиксированной на поверхности.

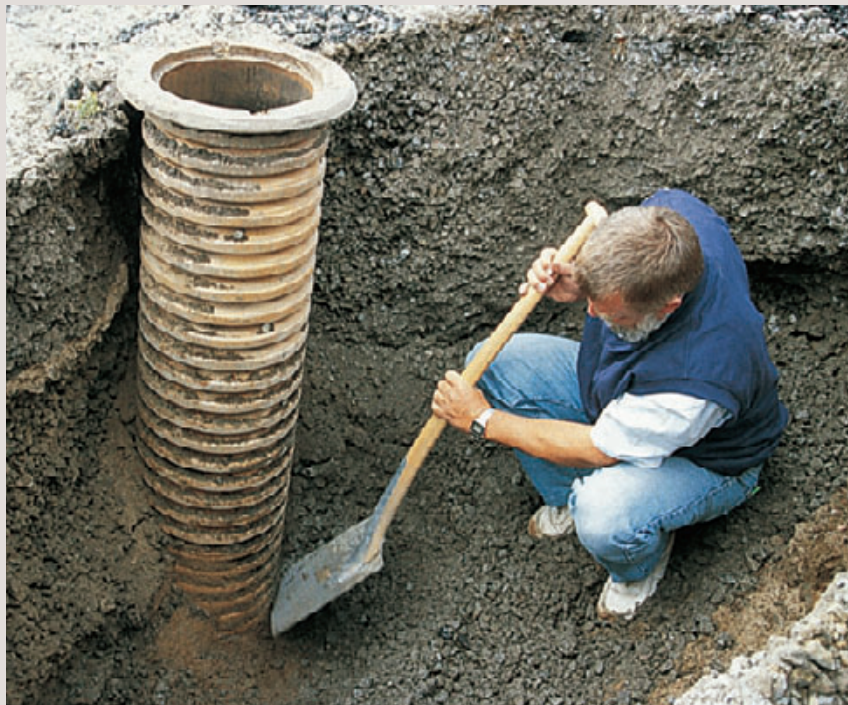
Шахтная труба постепенно и осторожно откопана с одной стороны, так как учёные хотели исследовать состояние трубы в рабочем положении. На фотографии виден слой шлака осыпавшийся при выкапывании и накрывший нижний наиболее чувствительный к морозу слой земли. Вокруг шахтной трубы виден песок

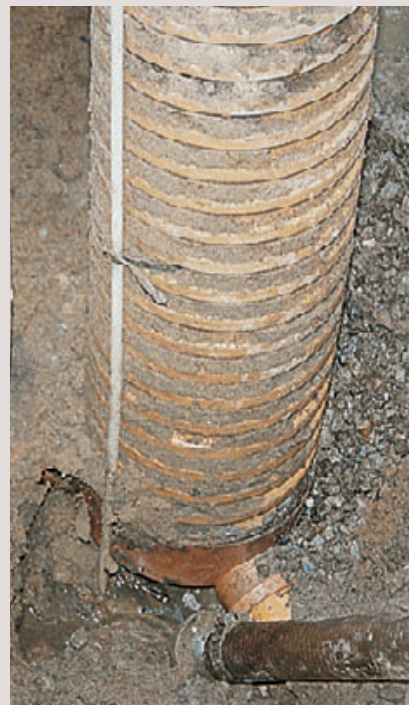
Если углубиться примерно на 2 м, то можно увидеть основание колодца и убедиться, что шахтная труба прочно сидит в днище. На фотографии также видна одна из меток с температурным датчиком. Песок между складками гофрированной поверхности показывает взаимодействие между грунтом и трубой. Порода крепко держит трубу в днище, хотя мороз пытается вытянуть её оттуда.

" Было видно, что труба была без повреждений и находилась в правильном положении в основании колодца", - констатирует Кнутсен.

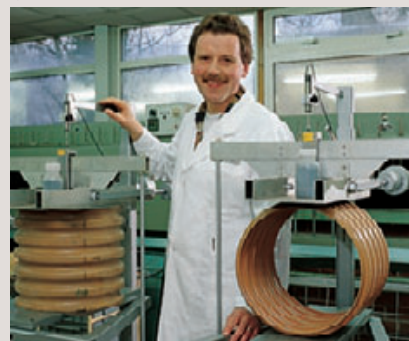
**Сжатие и растяжение в течение 13 лет не привело к появлению "усталости" в гофрированной шахтной трубе, показывают лабораторные исследования центральной исследовательской лаборатории в Голландии.**

В лабораторных условиях была исследована гибкость использованных труб в сравнении с новыми. При тестировании испытывали нагрузки в 500 кг. При этом документировалась способность трубы сохранять гибкость под воздействием различных нагрузок в разных уровнях грунта.

Руководитель лаборатории Франс Алферинг заключает, что колодцы не стали хуже.

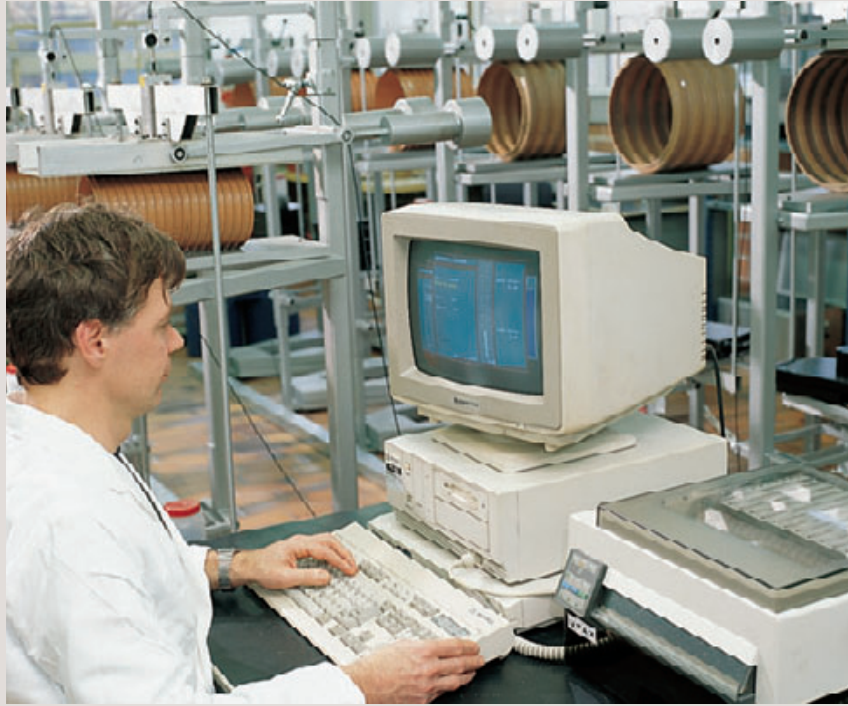
▲ Лаборант Маринус Марсман измеряет степень сжатия трубы при долговременной нагрузке.

При так называемом "тесте на восстановление", изучается способность шахтной трубы возвращаться к своему первоначальному состоянию, после сжатия. Компьютер, помимо прочего, отмечает какое давление испытывает труба.

При проверке способности материала принимать первоначальную форму, в лаборатории фрагмент трубы из Лунлео длиной 210 мм положили под пресс с нагрузкой в 500 кг.

При этом труба была сжата на 21 мм. Затем, нагрузка была уменьшена до 5 кг, труба сразу восстановилась на 19 мм. Через полчаса недоставало лишь 1 мм

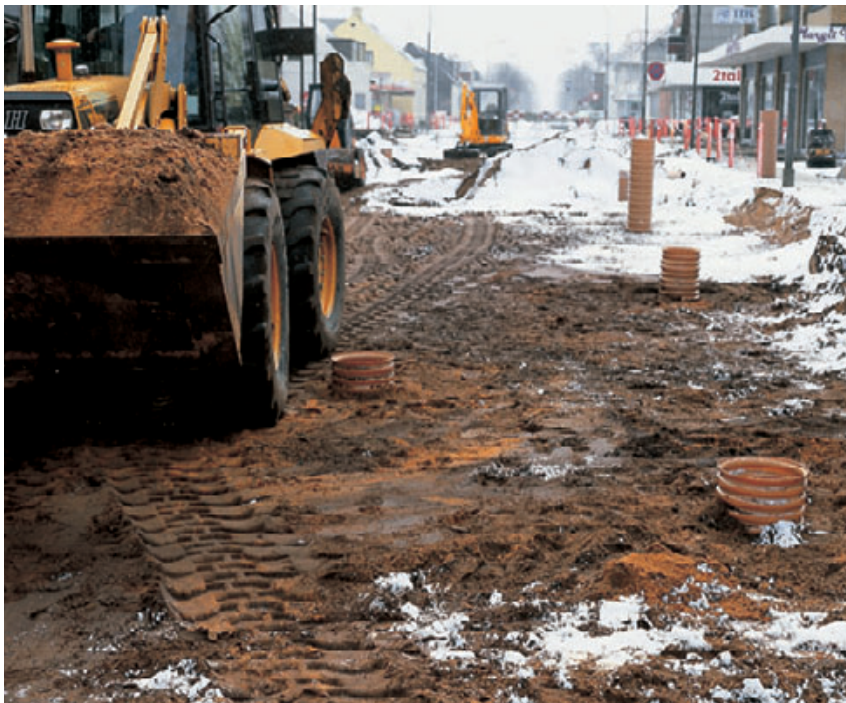
◀ Голфрированная встроенная труба испытывает воздействие от тяжёлых строительных машин, проезжающих рядом.

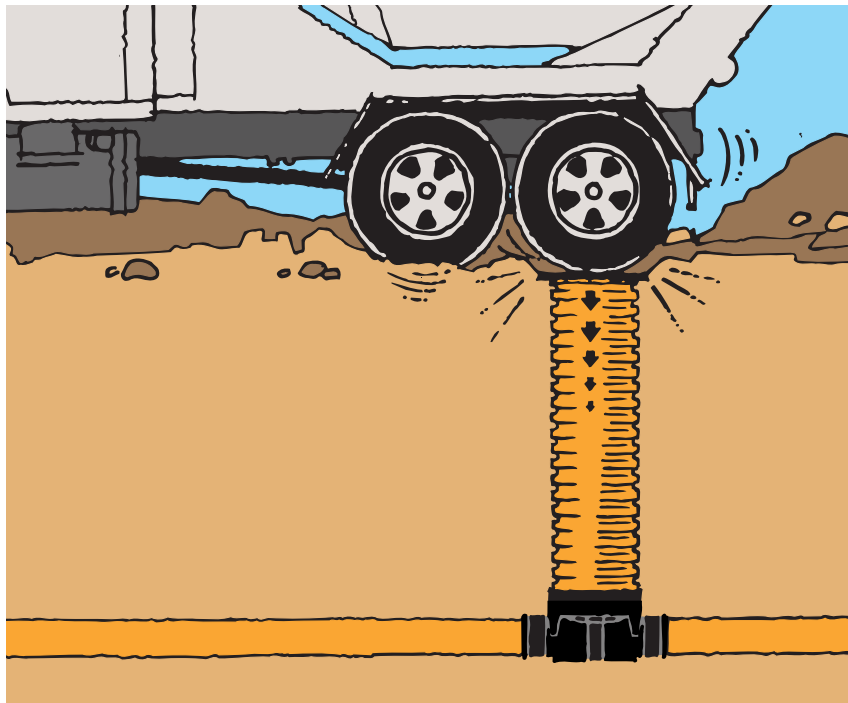
Давление наехавшего грузовика не передаётся вниз к основанию колодца, а воздействует лишь на верхнюю часть гофрированной трубы, приблизительно 50см.

Бесчисленные наезды различных строительных машин не влияют на гофрированную трубу ниже 50см.

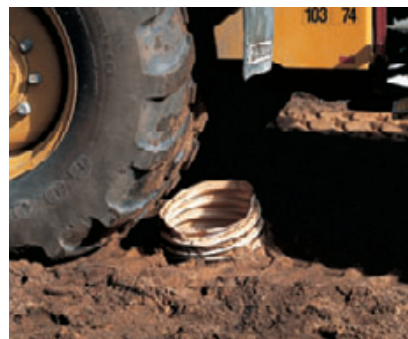
После многократного наезда, необходимо обрезать 3-4 верхних круга для установки люка.

Можно спокойно переезжать через верх трубы, если на стройплощадке тесное движение. Гофрированная труба производства "Вавин" может сжиматься без потери своего функционального предназначения. Перенесённые нагрузки не могут мешать установке люка или телескопической трубы.

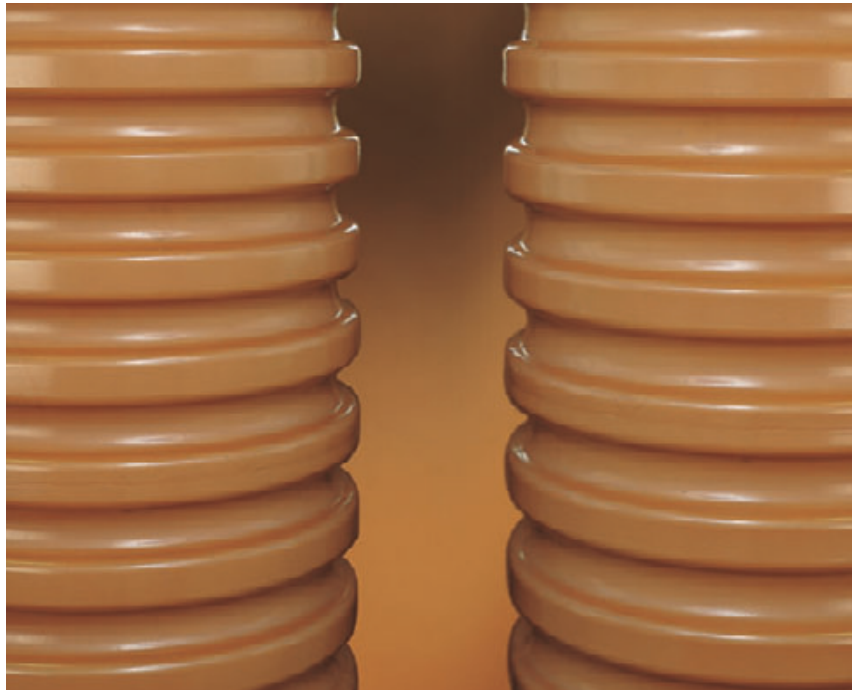
▲ Сжатая и растянутая труба

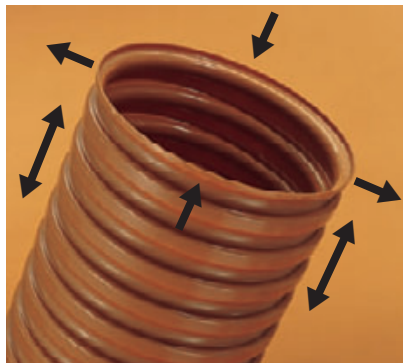
◀ Гофрированная труба может сжиматься и растягиваться в различных направлениях (по оси); сохраняет способность к восприятию меняющихся горизонтальных нагрузок (радиальные).
